## MEMORIA

### ACTUACIONES MEDIOAMBIENTALES PARA LA RECUPERACIÓN DE ESPACIOS DEGRADADOS EN EL CASCO URBANO DE COLLADO VILLALBA.

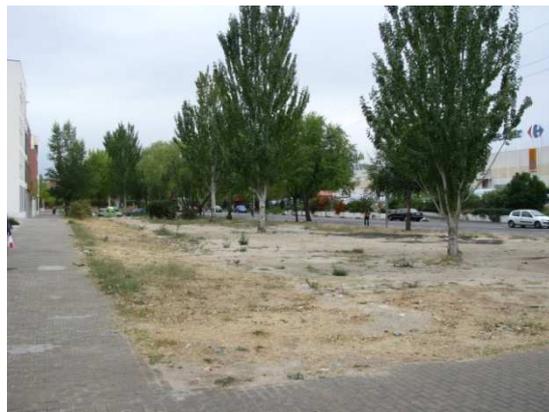
**Foto nº 1**

La vegetación arbórea se compone de árboles dispersos (*Populus alba*, *Populus nigra*, *Salix babylonica*, *Sophora japonica*, *Acer negundo*, *Ulmus pumila*...). Algunos ejemplares presentan un estado vegetativo deficiente (Foto nº1).

Una vez terminado el movimiento de tierras, se realizarán los trabajos forestales de saneamiento integral del arbolado (podas, apeos, limpieas...) con el objeto de mejorar su estado vegetativo y fitosanitario.

Se podarán y limpiarán todos los árboles existentes en la zona. En el caso de los árboles muertos, decrépitos, malformados o enfermos, se procederá a su apeo y posterior destoconado.

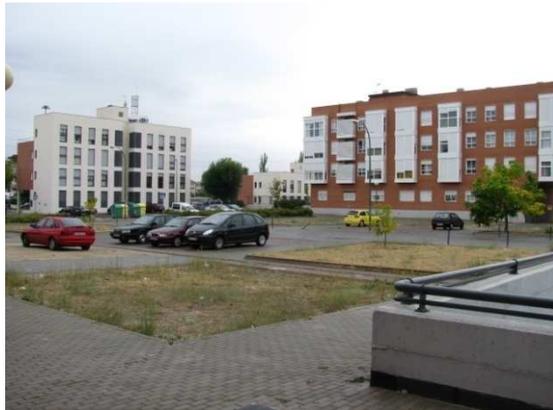
**Foto nº 2**

La zona se encuentra en muy mal estado, debido principalmente a la falta de riego de los parterres y a su uso como aparcamiento (Foto nº 2).

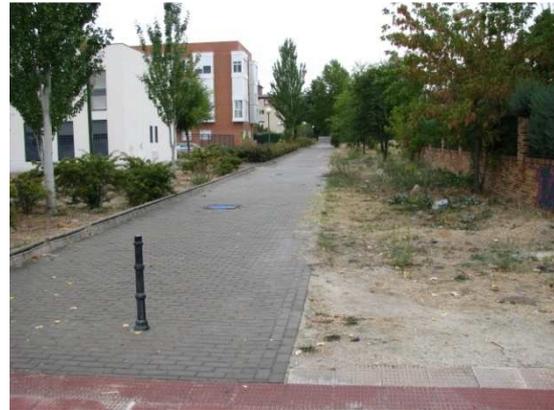
**Foto nº 3**

La tercera zona (Foto nº 3) serviría de transición entre las dos zonas que hemos señalado anteriormente. Esta zona, formada por parterres ajardinados, se encuentra en bastante buen estado, y la presencia de arbolado es mayor (chopos, sauces, olmos...). Se hace necesaria la reposición de marras de los macizos y la instalación de una red de riego para mejorar el estado de los parterres y se necesita una profunda rehabilitación de los paseos de acceso.

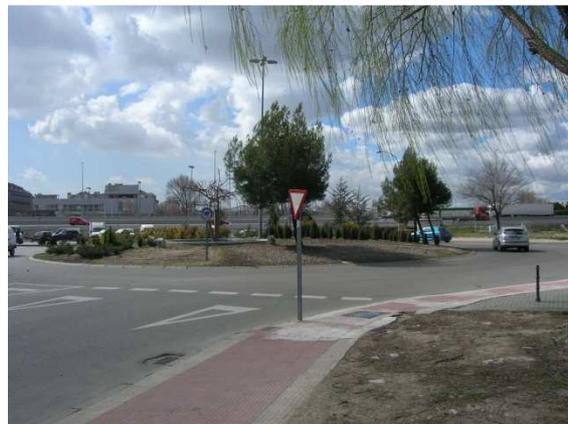
**Foto nº 4**

Por último, se incluye en el presente proyecto la rotonda situada en el cruce de la calle Almiar con la calle Rincón de las Eras, conocida como "Rotonda del Sauce". La rotonda tiene una superficie aproximada de 620 m<sup>2</sup>, y se localiza debajo del puente de la autovía A6. En el centro de la rotonda existe una lámina de agua y una estructura metálica con forma de sauce, que hace las veces de fuente ornamental (Foto nº 4).

El resto de la superficie de la rotonda está ocupado por bosquetes de diversas coníferas, tanto arbóreas como arbustivas, y por un acolchado de corteza de pino bastante contaminado.

El aspecto general del ajardinamiento aconseja su sustitución por otro diseño que aporte una mejora estética de la rotonda.

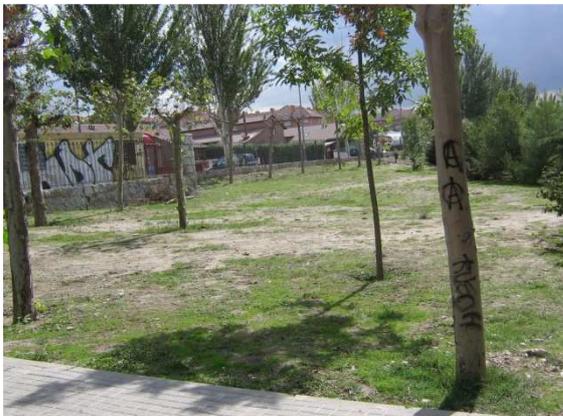
Foto nº 5

Las praderas, que ocupan la mayoría de la superficie del parque, presentan un grave estado de degradación y abandono, causado por la inexistencia de un sistema de riego automático y el pisoteo de los visitantes (Foto nº 5).

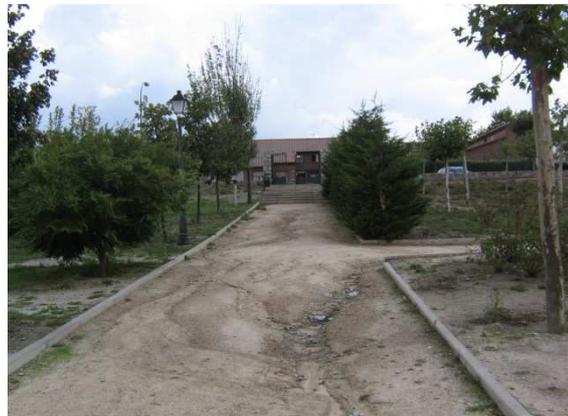
Foto nº 6

La degradación de los paseos es evidente, debido a la presencia de numerosas cárcavas y depósitos de sedimentación, que se crean fundamentalmente en épocas de lluvias torrenciales, fenómeno que aumenta en zonas con pendiente elevada, y a las roderas y baches provocados por la maquinaria utilizada en el mantenimiento (Foto nº 6).

El estado actual de los paseos del parque aconseja la construcción de una red de drenaje superficial. La necesidad del drenaje superficial se justifica en zonas donde los factores climáticos, las condiciones hidrológicas, las características de los suelos y la topografía, provocan la saturación del terreno (Foto nº 7).

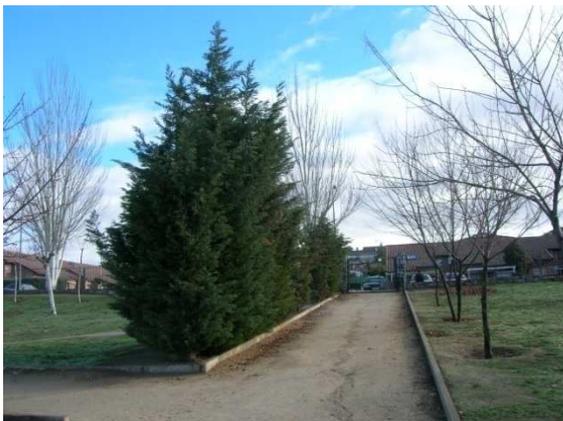
Los árboles del parque se encuentran formando alineaciones en los márgenes de los caminos (Foto nº 8) y aislados o formando bosquetes en los parterres delimitados por los mismos (Foto nº 9).

**Foto nº 8: Entrada Calle Playa de La Lanzada**

Se recomienda la reposición de marras y el saneamiento integral de la masa, debido a la existencia de árboles que presentan un estado vegetativo y fitosanitario deficiente.

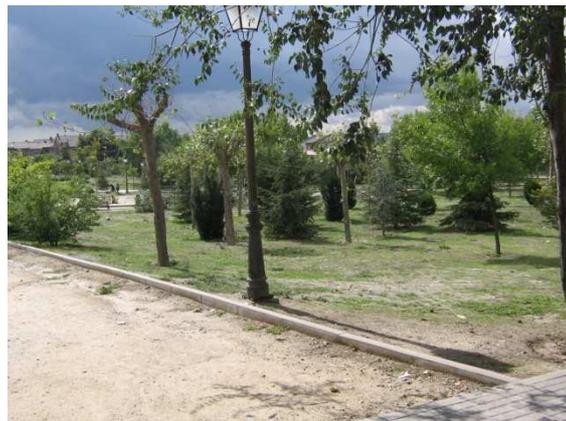
**Foto nº 9: Bosquete**

El saneamiento integral del arbolado implica la realización de distintos tratamientos selvícolas y culturales (apeos, podas, desbroces...) en la masa del parque.

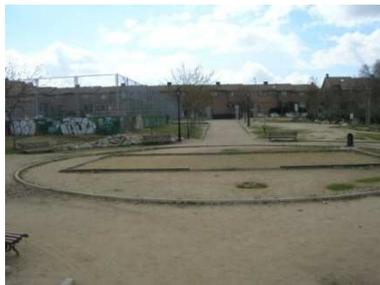
**Foto nº 10**

Existen tres plazas dentro del parque, utilizadas para la práctica de diversos juegos; la localizada más al sur se utiliza para jugar a la petanca (Foto nº 10), en la plaza central se encuentra la zona de juegos infantiles (Foto nº 11) y en la plaza situada al norte existen mesas para practicar el ajedrez (Foto nº 12).

Se considera que el estado de conservación de los juegos infantiles y las mesas de ajedrez es aceptable, por lo que no se considera su sustitución. En el caso de la zona de petanca, su estado de degradación aconseja el cambio de uso.

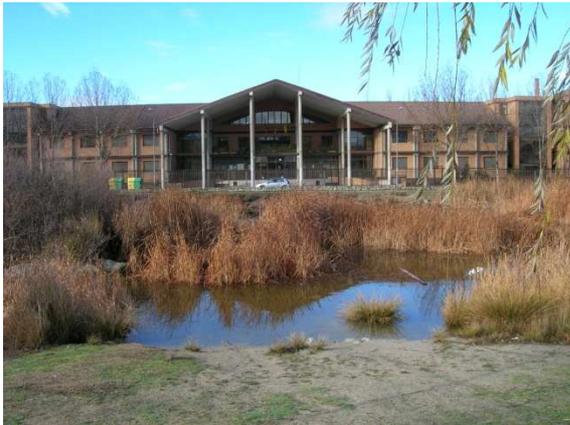
**Foto nº 13**

La primera laguna, la más pequeña y naturalizada, ocupa la zona oeste del parque y es un ecosistema de gran valor ecológico, con una vegetación compuesta por espadañas, sauces, juncos, flores acuáticas... y una fauna compuesta por varias especies de peces, insectos acuáticos, cangrejos, ranas, tortugas, culebras de agua, roedores e infinidad de aves como: martín pescador, patos, cercetas, fochas... (Foto nº 13).

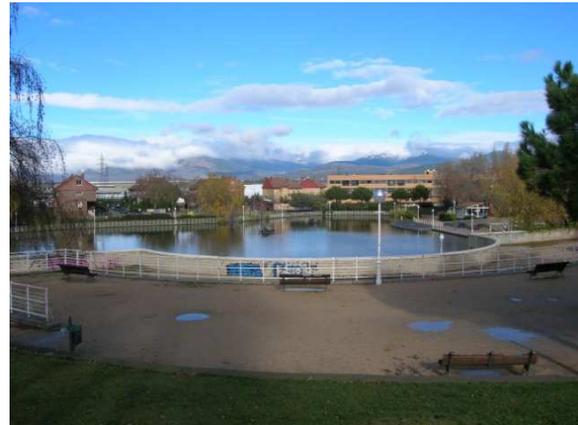
**Foto nº 14**

La segunda laguna, la más grande, se encuentra situada al norte de la anterior, y ha sufrido una profunda rehabilitación, presentando un aspecto más artificial, con escasa presencia de fauna y vegetación lacustre (Foto nº 14).

Se aconseja mejorar la calidad del agua de la laguna más grande con la instalación de un filtro de macrofitas en flotación.

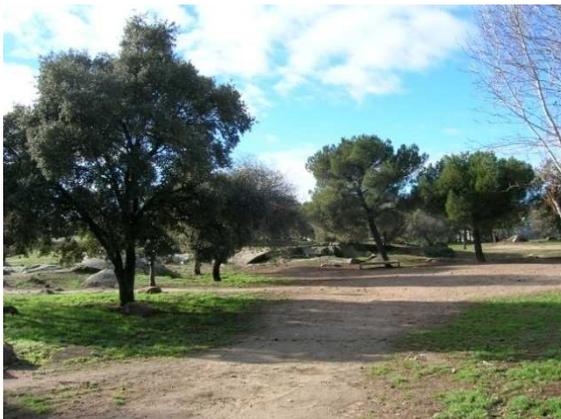
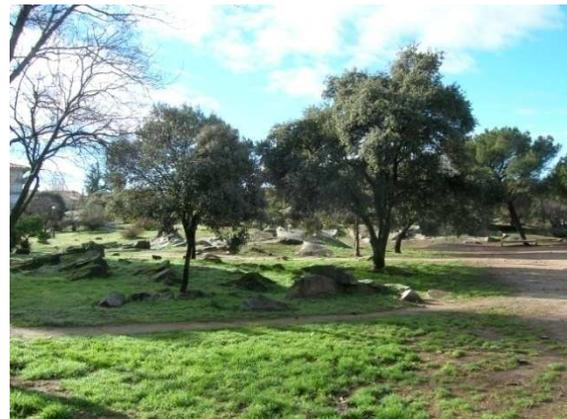
Es una zona verde, de carácter forestal, que cuenta con una interesante flora silvestre, perteneciente al encinar carpetano, integrada entre afloramientos graníticos de diverso tamaño y volumen, con diferentes grados de degradación por efecto de la presión humana y en especial urbanística, y sendas peatonales terrizas (Fotos nº 15 y nº 16).

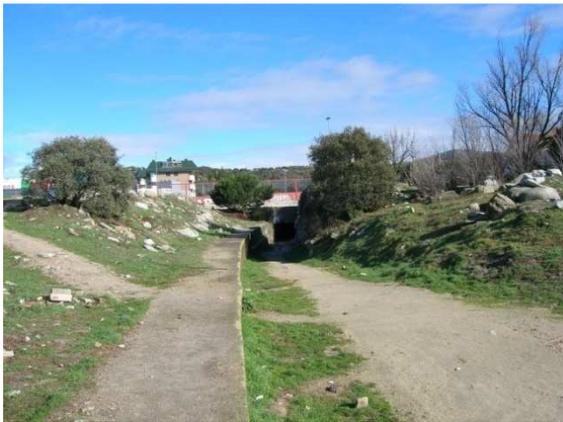
Es una zona forestal con abundantes afloramientos graníticos, que cuenta con la flora propia de la zona, el encinar, y presenta en la actualidad un aspecto de espacio natural degradado, debido principalmente a los numerosos y variados escombros y vertidos que podemos encontrar, pero también debido a otros usos inadecuados, en especial el aparcamiento de coches (Fotos nº17 y nº18).

**Foto nº 17: Vía pecuaria**

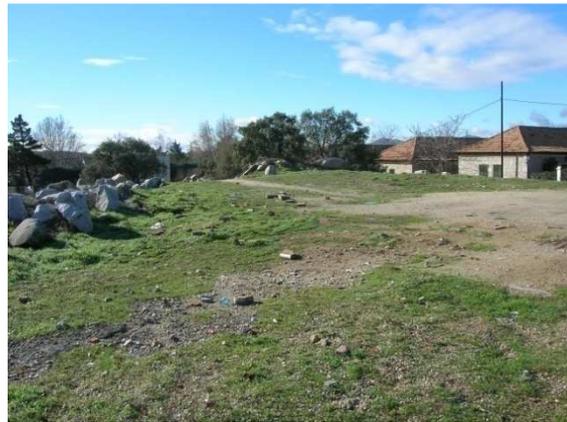
**Foto nº 18: Escombros**
