PLAN ESPECIAL DE PROTECCIÓN
CASCO ARTESANO - COLLADO VILLALBA
 EJECUTIVO AYUNTAMIENTO DE
 COLLADO VILLALBA
 MATERIALES DE LA EDIFICACIÓN
 A.I.C. ARQUITECTURA URBANISMO COOPERACIÓN S.L.
 Calle Soria, 100 - 28014 Madrid - España
 T. 91 460 00 00 - F. 91 460 00 01
 www.arquitecturaurbanismo.es

PLAN GENERAL DE PROTECCIÓN DEL CASCO ANTIGUO - COLLADO VELLALBA

TRAMOS DE CALLES E IMAGEN URBANA

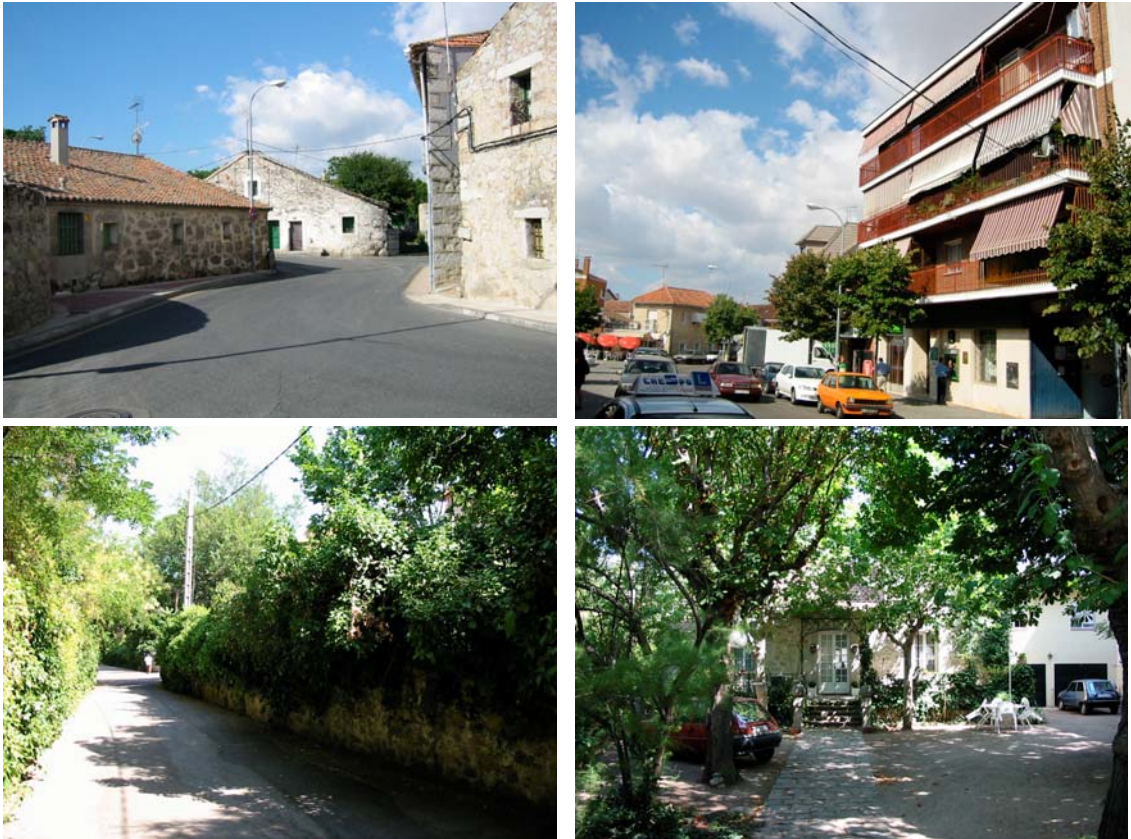
Imagen urbana de las cuatro zonas del Casco Antiguo

No podemos hablar de una sola característica urbana en el Casco Antiguo, muy al contrario, a pesar de sus reducidas dimensiones, se pueden diferenciar claramente al menos cuatro zonas de características urbanas muy distintas en función de sus tipologías tanto de edificación como de ocupación del suelo.

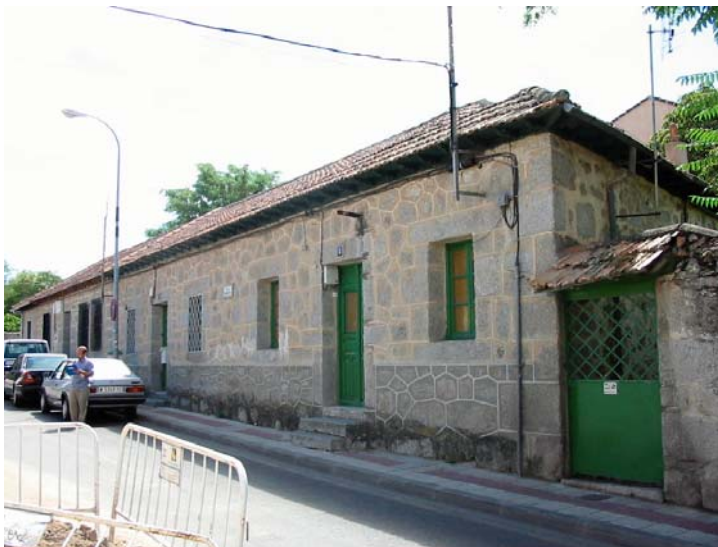
Edificación tradicional de una planta

- Edificación tradicional serrana (existente en todos los pueblos de la sierra de Madrid), caracterizadas por ser edificaciones de pequeño volumen, con muros de piedra continuos, prácticamente sin adornos (todo lo más, en las más recientes aparece algún recercado de ventanas y alguna cornisa con intención neomudejar en ladrillo macizo). Los huecos son pequeños y con frecuencia compuestos de manera irregular, en las jambas y dinteles aparecen hermosas piezas continuas de granito de aspecto masivo. Las cubiertas son a dos o cuatro aguas, con teja curva o plana, con aleros de madera o de hileras de ladrillos sucesivos. Las casas más antiguas son de una planta, ocupando solo parte de las parcelas (estructura rural con patios y corrales interiores). En el núcleo central aparecen edificaciones más recientes con los mismos materiales, de características más urbanas y generalmente de dos plantas.

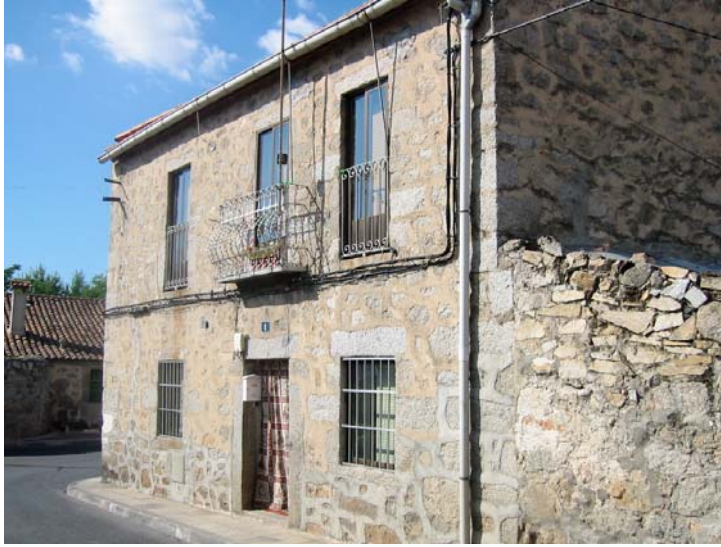
Edificación tradicional de dos plantas

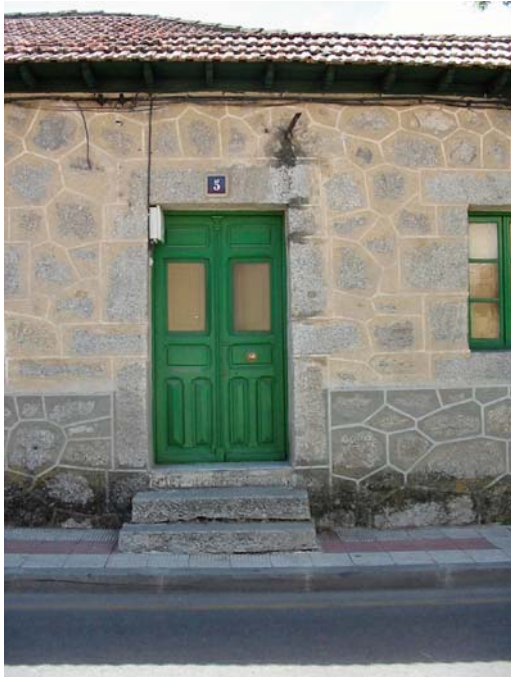
Puerta con sillares de piedra

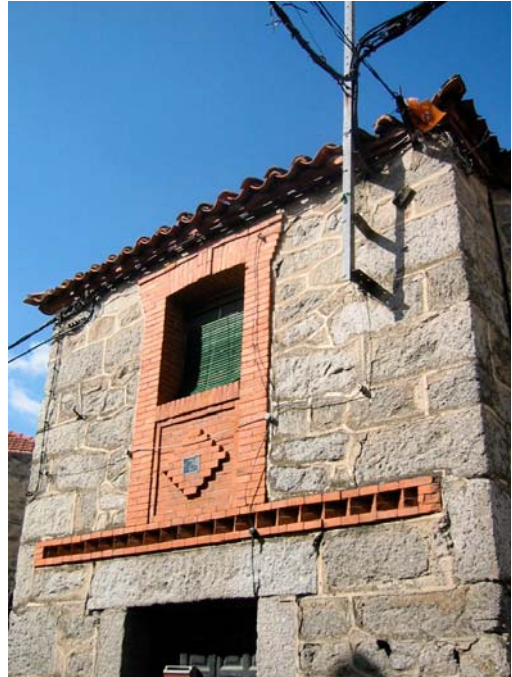
Ventana neomudéjar

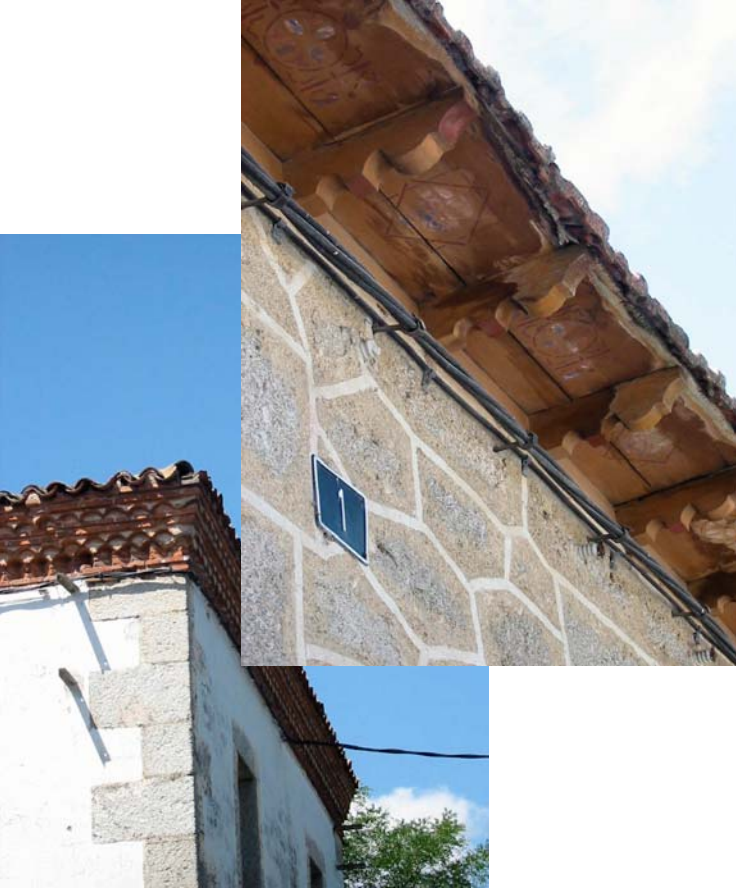
Alero de madera

Alero de ladrillos

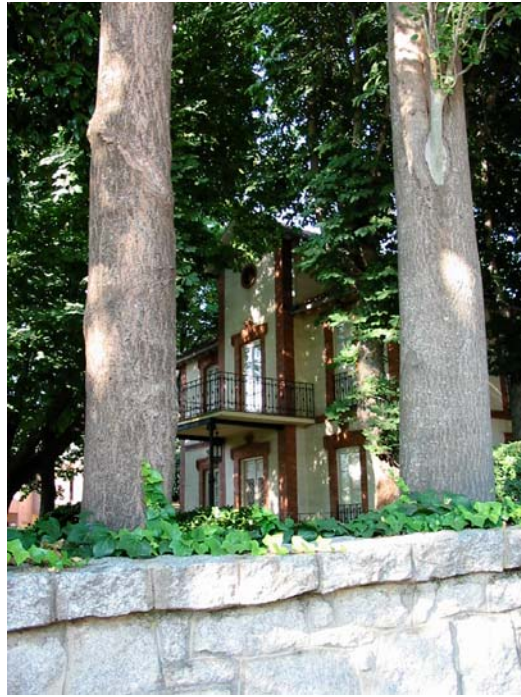
- “Hoteles de veraneo” de la sierra. Edificaciones aisladas de principio de siglo, construidas con los mismos materiales tradicionales adaptados a programas más complejos y a estéticas de moda (hay todo un repertorio de estilos para estos chalés en la sierra de Madrid), con influencias europeas. Suelen ser de dos plantas con pérgolas y escalinatas en fachada. Están rodeados de arbolado y de vegetación de interés en jardines espontáneos generalmente aterrados y sin orden definido (en eso radica su principal atractivo).

Hotel de
veraneo

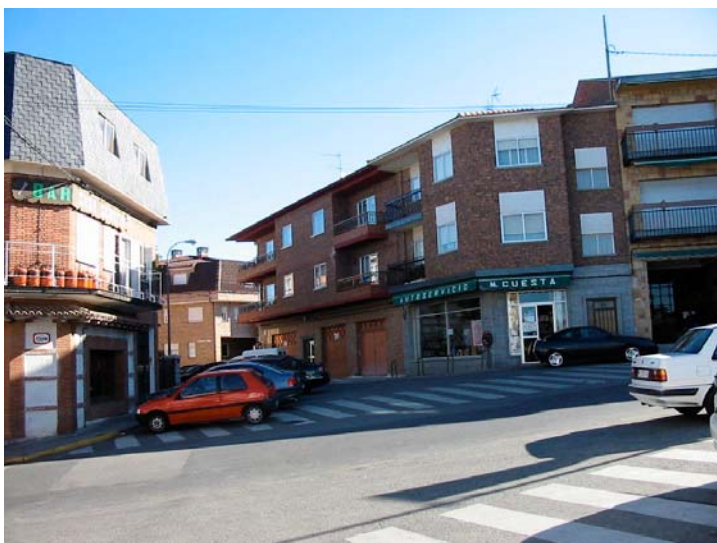
- Bloques de viviendas de los años 70 y 80. Arquitectura de muy mala calidad, totalmente descontextualizada. Con elementos arquitectónicos absurdos (terrazas continuas voladas en fachada, etc.), con volumetrías fuera de ordenación (tres y cuatro plantas), suponen los elementos de mayor agresión en el Casco.

Edificación de
los años ochenta

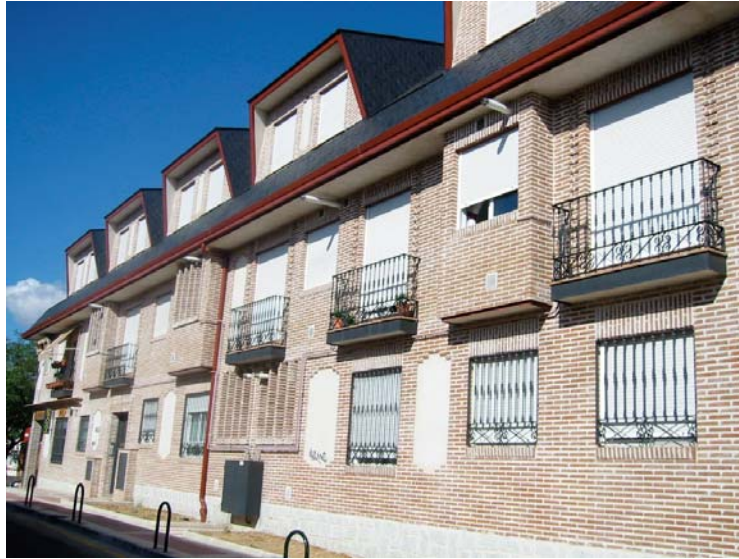
- Edificaciones de viviendas de los 90. Arquitectura reciente, en hileras de casas adosadas formando frentes continuos de longitudes excesivas, que destrozan la parcelación original. Suelen ser de ladrillo visto, en diferentes texturas y presentan como elemento diferencial las cubiertas inclinadas de pizarra, con fuertes pendientes encubriendo una planta más de construcción bajocubierta, resultando la nefasta tipología de “edificios con boina”, que tiene invadida toda la sierra de Madrid.

Edificación de los años noventa
